## PROCENA EFIKASNOSTI HORIZONTALNE CEVNE DRENAŽE NAKON 40 GODINA EKSPLOATACIJE

Željka RUDIĆ, Dragiša STEVIĆ, Vladimir DENIĆ, Mile BOŽIĆ  
Institut za vodoprivredu „Jaroslav Černi“, Beograd

## ASSESSMENT OF THE EFFICIENCY OF HORIZONTAL SUBSURFACE DRAINAGE AFTER 40 YEARS OF OPERATION

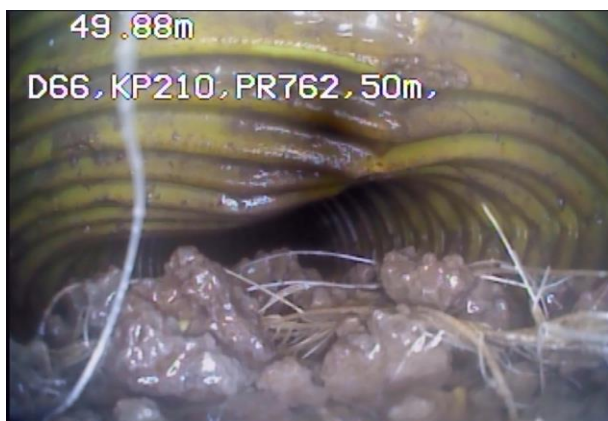
Pregled kamerom otkrio je različite vrste prepreka, uključujući nakupljeni zemljišni materijal, kombinacije zemljišta i biljnih ostataka, kao i mehanička oštećenja cevi. Mehanička oštećenja primećena su u vidu deformisanih i spljoštenih cevi, a u pojedinim slučajevima i potpuno presečenih cevi — verovatno usled rada teške mehanizacije čiji priključci zalaze u dublje slojeve zemljišta (Slika 4, Slika 5).

Slika 4. Dren mehanički oštećen sa česticama zemljišta i korenjem

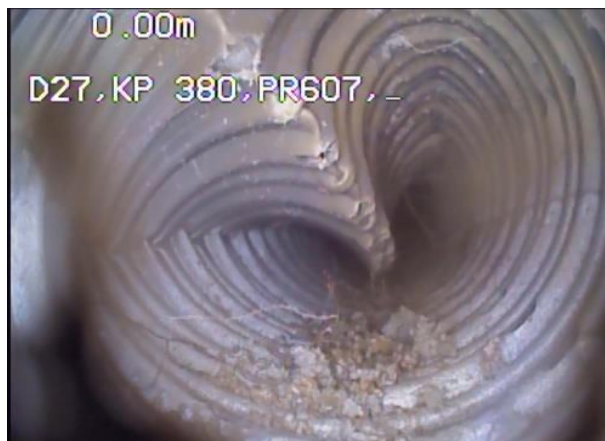
Slika 5. Dren mehanički oštećen sa česticama zemljišta i korenjem

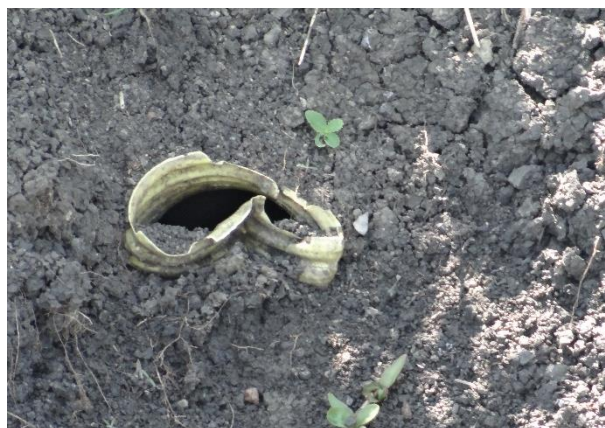
Pored navedenih problema, gotovo svi izlivi drenažnih cevi bili su uništeni ili pomereni tokom čišćenja kanala ili košenja kosina (Slika 6), što je dodatno otežalo lociranje drenažnih izliva i procenu stepena zagušenja izlivnih cevi.

Slika 6. Oštećenja izliva

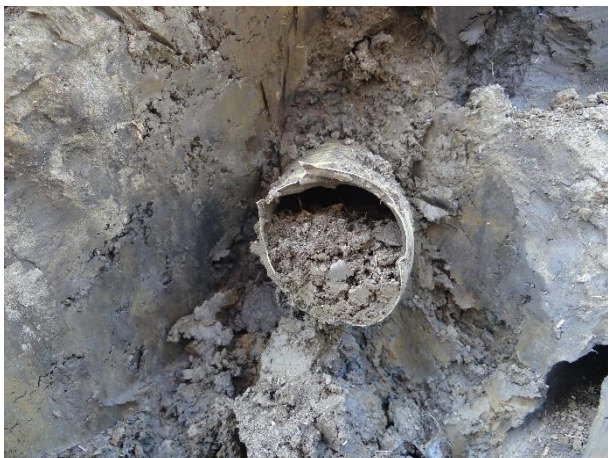
Problemi na izlivima značajno su umanjili funkcionalnost drenažnog sistema, naročito u pogledu odvođenja prikupljene vode iz drenažnih cevi u kanalsku mrežu. Nakupljanje zemljišta ili mulja (Slika 7, Slika 8) obično je posledica fizičkih oštećenja, nepostojanja čepa na kraju cevi ili drugih, manje očiglednih uzroka. Na pojedinim delovima poljoprivrednih parcela drenažne cevi su postavljene bez filterskog materijala ili geotekstila (geofilca), što je najverovatnije doprinelo uočenim zagušenjima.

Slika 7. Zapušena drenažna cev

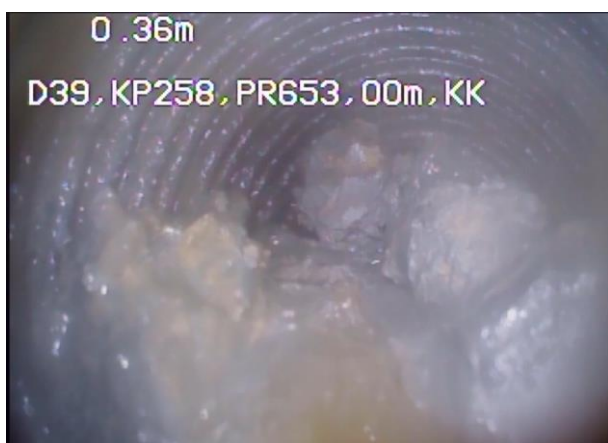
Slika 8. Zapušena drenažna cev – snimak kamerom

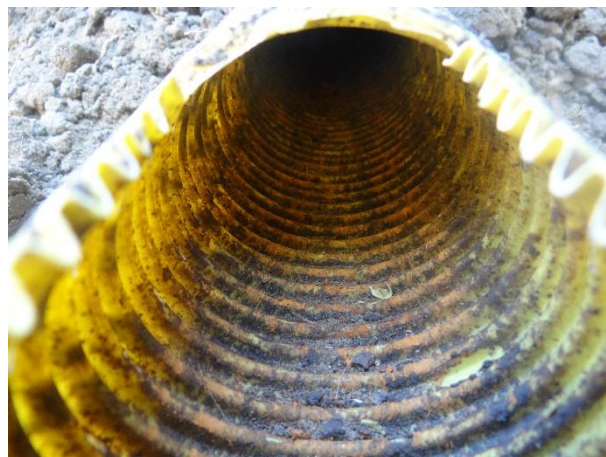
prepreka koje onemogućavaju protok vode. Visok procenat nefunkcionalnih cevi je proistekao najviše zbog stanja izliva (delimično ili potpuno uništeni), iako su „uzvodni“ delovi drenažnih cevi bili u funkcionalnom stanju (Slika 9, Slika 10).

Slika 9. Funkcionalna cev

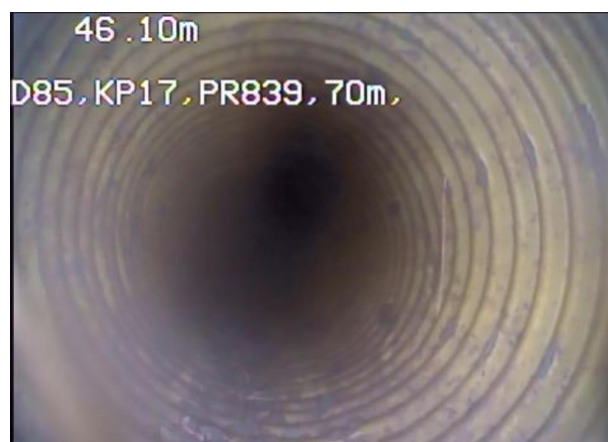
Slika 10. Funkcionalna cev – snimak kamerom
