Часопис за уређење бујица и заштиту од ерозије  
Journal of erosion and torrent control

Број 39

## Мониторинг водне ерозије на ерозионим парцелама на огледном сливу Рипе

### Water erosion monitoring in experimental basin Ripe, Serbia

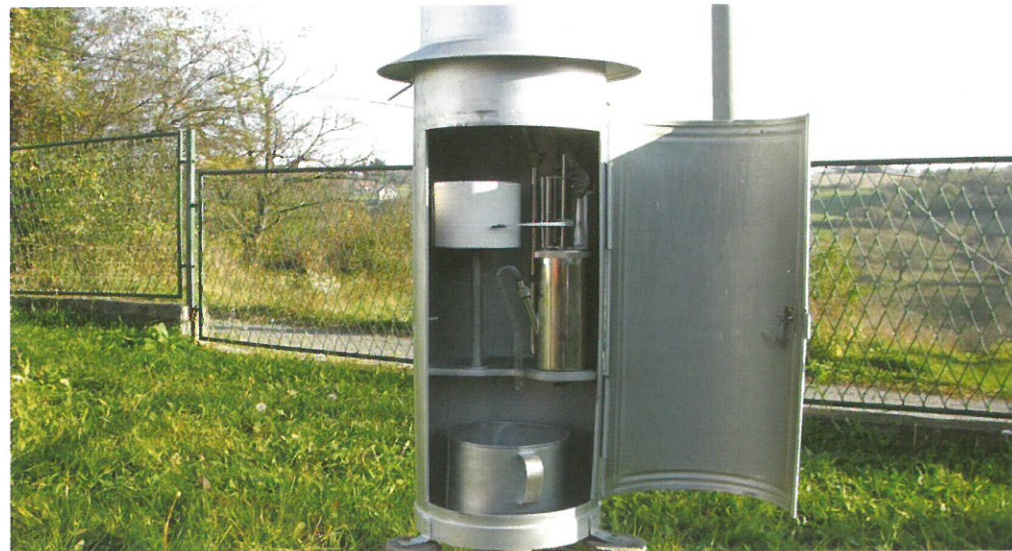
Слика 1 Плувиограф

На кишомерној станици, преко постављеног кишомера (плувиометра), током целе године региструју се све падавине (кишне и снежне). Непосредно поред кишомера постављен је и плувиограф (слика бр.1), који у периоду од првог априла па до краја октобра региструје на траци количине и интензитета палих киша. Снежне падавине које се хватају у кишомеру се топе и региструју као падавине. Дебљина снежног покривача мери се сваког дана мерном летвом на постављеној платформи. Садржај воде у снегу мери се тако што се узорци узимају хватачем за снег, а онда топе. Поред тога региструје се и брзина топљења снега.

Figure 1 Rainfall recorder

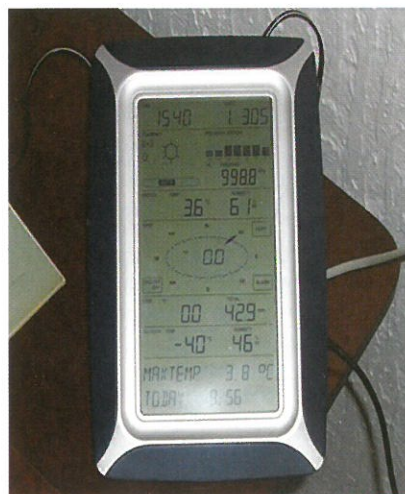
Слика 2 Контролни дисплеј

Мерни сензори станице су бежичним путем повезани са централним процесором који обрађује и чува податке о осматраним вредностима. Аутоматска станица очитива податке сваких 20 секунди и осматране вредности смешта у меморију (слика бр. 2 и 3).

Figure 2 Control display

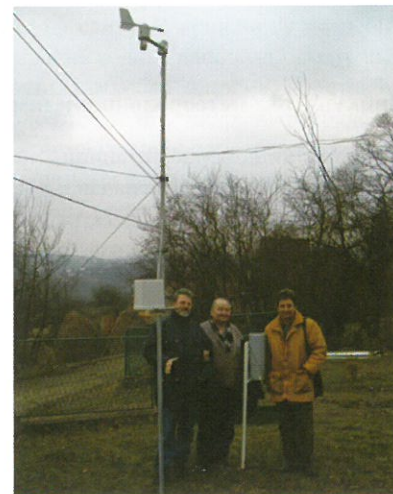
Слика 3 Сензори аутоматске метеоролошке станице и pluviometer

Figure 3 Sensors of automatic weather meteorological station and rain gauge

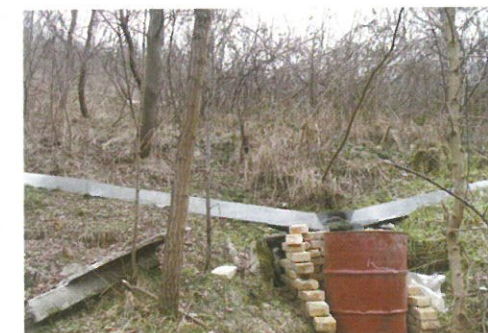
Слика 4 Парцела под шумом

Осматрање отицања површинских вода од свих киша се врши на ерозионим парцелама. После сваке кише у тотализаторима се региструје количина отекле воде, помоћу градуисане летве, која је спуштена у тотализаторе. На свакој ерозионој парцели, испод сливника, постављено је по два бурета, која су спојена сливницима. Уколико је отицање велико, вода са наносом се прелива из првог у друго буре. Вода се мери и у другом бурету. Запремине буради су идентичне и износе 214 l.

Figure 4 Forest parcel

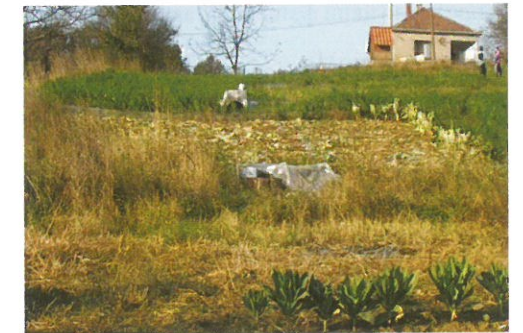
Слика 5 Парцеле под ораницом и детелином

Figure 5 Arabel and clover parcels
